## Кейс: Бак кислых вод, ПАО «Мосэнерго»

### Ремонт и антикоррозийная защита бака кислых вод

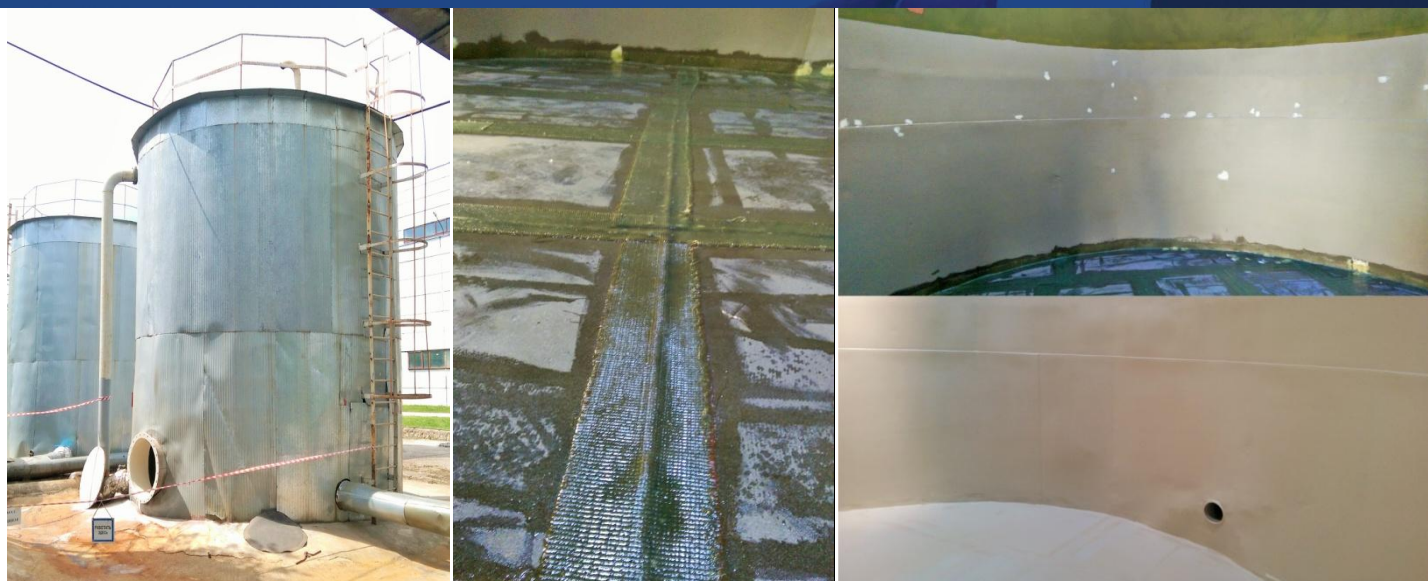
Бак был подвержен сильной язвенной коррозии. Применение заказчиком других антикоррозийных составов и ЛКМ не давало длительного результата. Помимо качественного устранения сквозных отверстий на днище и обечайке заказчика интересовал быстрый возврат бака в эксплуатацию. Компания «Коррокоут» не только успешно справилась с поставленной задачей по реставрации и АКЗ бака, обеспечив его долгосрочную и надежную защиту, но и смогла выполнить полный цикл работ за 1,5 недели, что значительно сократило время простоя при производстве подобных ремонтных работ.

Слева: [Общий вид](#). В центре: [Армирование сварочных швов и стыков композитными материалами](#).

Справа вверху: [Заполнение язвин филлером и армирование](#). Справа внизу: [Нанесенное покрытие](#).

Заполнение язвин коррозии материалом Коррогласс 602. В целях придания дополнительной механической прочности и для устранения дефектов все стыки и сварочные швы были армированы композитом (стеклоткань + ламинирующая смола). Защитное покрытие Полигласс VEF на стенки и днище бака было нанесено безвоздушным распылителем в 2 слоя толщиной сухой пленки 600 мкм каждый. Общая толщина сухой пленки составила порядка 1200 мкм.
