# CORROCOAT

**40-летний успешный опыт  
решения проблем, связанных  
с коррозией, в горнодобывающей  
и горноперерабатывающей  
промышленности**

## РЕФЕРЕНС-ЛИСТ НЕКОТОРЫХ ВЫПОЛНЕННЫХ ПРОЕКТОВ (ГОРНОДОБЫВАЮЩАЯ И ПЕРЕРАБАТЫВАЮЩАЯ ПРОМЫШЛЕННОСТЬ)

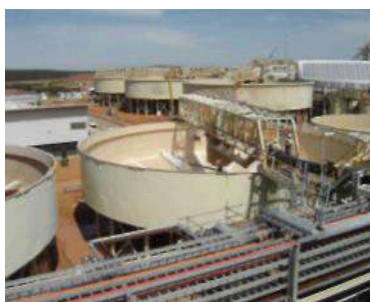
**Емкости и сгустителя до 42 м в диаметре**

**Участие в Ravensthorpe Nickel Project (Равенсторп, Зап. Австралия), разработке самого большого в мире никелевого месторождения крупнейшей в мире горнодобывающей компанией BHP Billiton.**

**Описание произведенных работ:** С начала 2007 г. в течение 20 месяцев выполнялись работы по нанесению внутреннего покрытия в 53 емкостях и сгустителях. Общая площадь нанесенного покрытия составила 36,634 м<sup>2</sup>. Было использовано более 75000 литров материалов. Покрытия Corrocoat были выбраны из ряда предложенных для этого проекта после многолетних исследований, произведенных лабораторией **BPH Billiton**, как обеспечивающие наибольший безостановочный срок эксплуатации оборудования.

**Материалы покрытия:** Полиглас VEF и Корротан ХТ

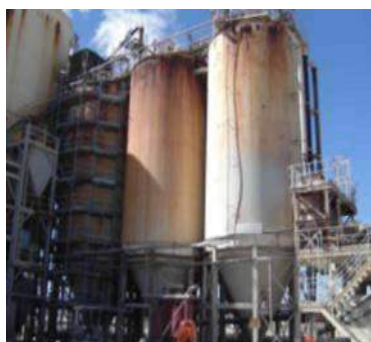
**Сорбционные колонны**

**Ремонт и антикоррозийная защита сорбционных колонн для золотопромышленного предприятия Agnew Gold Mine (Австралия), принадлежащего Gold Fields, четвёртой в мире по величине золоторудной компании.**

**Описание произведенных работ:** Сорбционные колонны были подвержены **сильной язвенной коррозии** в результате воздействия активированного угля. После подготовки поверхности был произведен ремонт посредством заполнения язвин коррозии материалами серии **Корроглас 600**. Затем безвоздушным распылителем было нанесено внутреннее покрытие **Полиглас VEF** толщиной сухой пленки покрытия 1000 микрон. **Ремонт и долгосрочная антикоррозийная защита были произведены в кратчайшие сроки.**

**Материалы покрытия:** Полиглас VEF и Корроглас серии 600

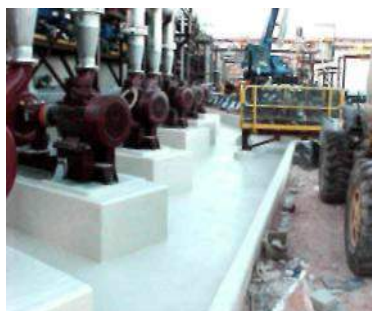
**Защита бетона от пролива кислот и растворителей**

**Ремонт и антикоррозийная защита бетонных платформ и опалубок под насосы в зонах выплеска кислот и растворителей на полиметаллическом руднике, месторождение Роксби-Даунс, Австралия, (BHP Billiton).**

**Описание произведенных работ:** бетонные поверхности были значительно повреждены в результате воздействия кислот и растворителей. Материал **Полигласс VEF** был выбран компанией **BHP Billiton** в качестве защитного покрытия в целях снижения затрат на техническое обслуживание и, как соответствующий жестким требованиям по охране окружающей среды от возможного попадания опасных химикатов в грунтовые воды.

**Материал покрытия:** Полигласс VEF

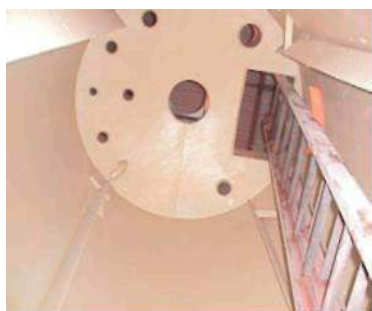
**Реактор обезмеживания шлама (размер 1.65 x 4.2 м)**

**Меднорафинировочный завод, месторождение Роксби-Даунс, Австралия**

**Описание произведенных работ:** В емкости наблюдалась значительная язвенная коррозия в результате воздействия концентрированной серной кислоты (25 %, пики до 90 %) при высокой температуре. В 1999 г. для защиты в целях антикоррозийной защиты был нанесен материал **Корротан ХТ**, что полностью решило защиту углеродистой стали в жестких условиях эксплуатации (концентрированная  $H_2SO_4$  + высокая температура).

**Материал покрытия:** Корротан ХТ

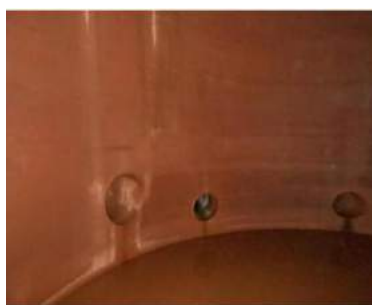
**Бак насыщенного щёлока (V=169 м3)**

**Ремонт и антикоррозийная защита бака насыщенного щёлока для одного из мировых лидеров калийной промышленности.**

**Описание произведенных работ:** в целях защиты внутренней поверхности бака насыщенного щелока было нанесено покрытие **Корротан ХТ**, как решение проблемы защиты оборудования, эксплуатируемого в агрессивных условиях (абразив, температура до  $108^{\circ}C$ ). При осмотре после 1 года эксплуатации покрытие **Корротан ХТ** было в отличном состоянии.

**Материал покрытия:** Корротан ХТ

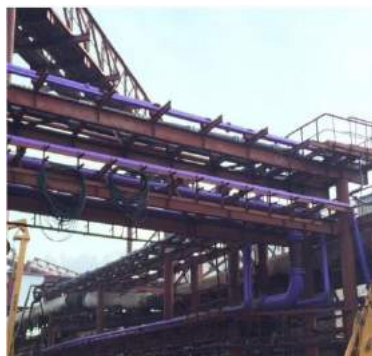
**Трубопровод разгрузки гидроциклонов**

**Внутреннее покрытие в трубопроводе разгрузки гидроциклонов 4 стадии обесшламливания отделения сгущения на одном из крупнейших в мире калийных комбинатов**

**Описание произведенных работ:** Экономичное и эффективное решение по замене дорогостоящего жидкого базальта на более дешевое внутреннее покрытие **Полигласс VE PG**, превосходящее жидкий базальт по срокам эксплуатации, простоте и скорости нанесения.

**Материал покрытия:** Полигласс VE PG

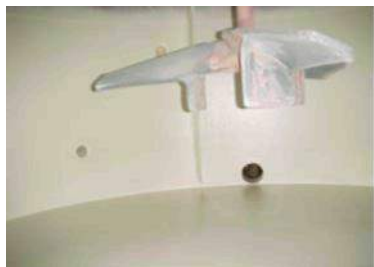
## Ремонт и антикоррозийная защита баков серноокислого железа.

Решение проблемы антикоррозийной защиты в условиях химического воздействия и высокой температуры

Описание произведенных работ: Нанесенная гуммировка полностью отклеилась через 6 месяцев эксплуатации. В днищах баков образовались свищи, баки подтекали. Среда: серноокислое окисное железо, температура 95°C. Термостойкое покрытие Корротан ХТ, нанесенное безвоздушным распылителем толщиной 1000 мкм, решило проблему долгосрочной защиты баков и послужило экономичной заменой гуммировки.

Материал покрытия: Корротан ХТ

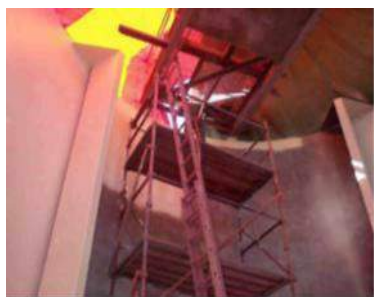
## Ремонт и антикоррозийная защита чанов выщелачивания, месторождение Роксби-Даунс, Австралия (BHP Billiton).

Защита чанов выщелачивания

Описание произведенных работ: В 1998 г. 6 мм гуммировка, используемая в качестве футеровки в чанах выщелачивания, была заменена на покрытие Полигласс VEF, нанесенное толщиной 1 мм. Покрытие до сих пор в отличном состоянии и находится в эксплуатации.

Материал покрытия: Полигласс VEF

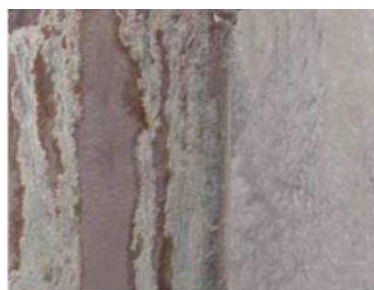
## Медно-урановый рудник "Олимпик-Дэм", Австралия (BHP Billiton).

Антикоррозийная защита чанов выщелачивания и решение проблемы налипания ярозита

Описание произведенных работ: В 6 чанах выщелачивания требовалось решить 2 проблемы: коррозию и налипание ярозита на стенки и перегородки. Среда: 12% серная кислота, температура 80°C, pH менее 1. Для обеспечения долгосрочной антикоррозийной защиты был нанесен материал Полигласс VEF, а в качестве гладкостного финишного покрытия Полигласс VE Veilcoat, что решило как проблему антикоррозийной защиты, так и проблему налипания ярозита.

Материал покрытия: Полигласс VEF и Полигласс VE Veilcoat

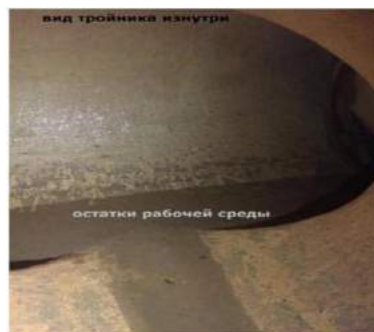
Восстановление и защита т линии насыщенного щелока (Ду500)

## Ремонт, антикоррозийная защита и решения проблемы налипания в линии нагнетания насыщенного щелока на одном из крупнейших в мире калийных комбинатов.

Описание произведенных работ: Суспензия хлористого калия при охлаждении слона к кристаллизации. Посредством нанесения методом центрифугирования внутреннего покрытия Полигласс VEPG была решена не только проблема восстановления и антикоррозийной защиты, но решена проблема налипания среды.

Материал покрытия: Полигласс VEPG
