ПЛАЗМЕТ ZF ДЛЯ МОСТОВ

РЕКОНСТРУКЦИЯ МОСТА ВИКТОРИАНСКОЙ ЭПОХИ

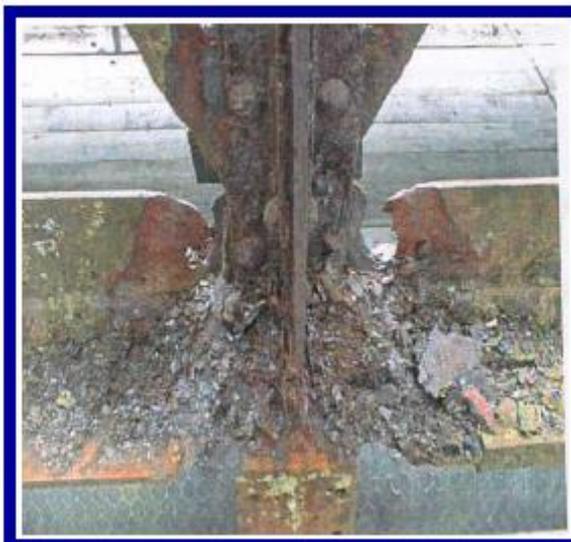
Поврежденные коррозией узлы

Перед нанесением покрытия были произведены работы по ремонту моста, включая извлечение разрушенных коррозией узлов моста и замену старых конструкций на новые методом сварки. Соединения выполнены высокопрочными куполообразными болтами, которые были полностью герметизированы полимерными материалами Коррокоут. Для решения проблем, связанных с оригинальными конструктивными особенностями моста, компания «Коррокоут» применила инновационные технологии, включающие использование специального полимерного бетона и технологии литья для восстановления архитектурных деталей моста, в том числе литье рельефных украшений, покрывающих пересечение балок, которые были сильно повреждены коррозией. Компания «Коррокоут» полностью восстановила 20 ферм декоративного бордюра колон, сильно поврежденных коррозией. Для этих работ использовались специальные композитные материалы и соответствующие технологии «Коррокоут».

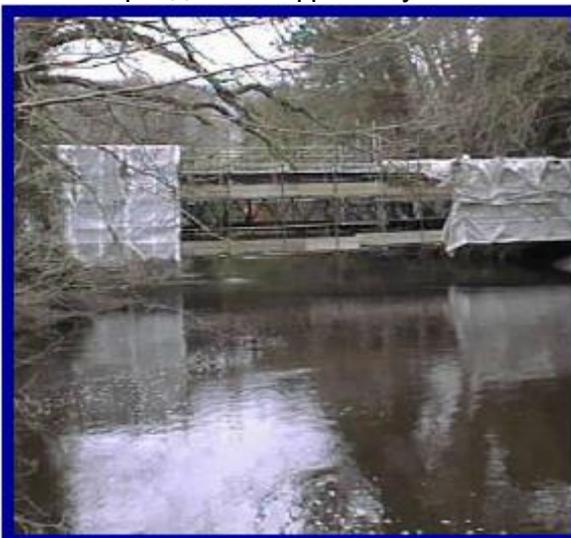
На период восстановительных работ мост был обнесен лесами, закрыт тентом, и были установлены временные опоры.
