Износостойкое покрытие Плазмет НТЕ для защиты оборудования американского лесоперерабатывающего завода от ускоренного износа в высокоабразивной среде

Проблема: ускоренный износ и коррозия оборудования лесоперерабатывающего завода

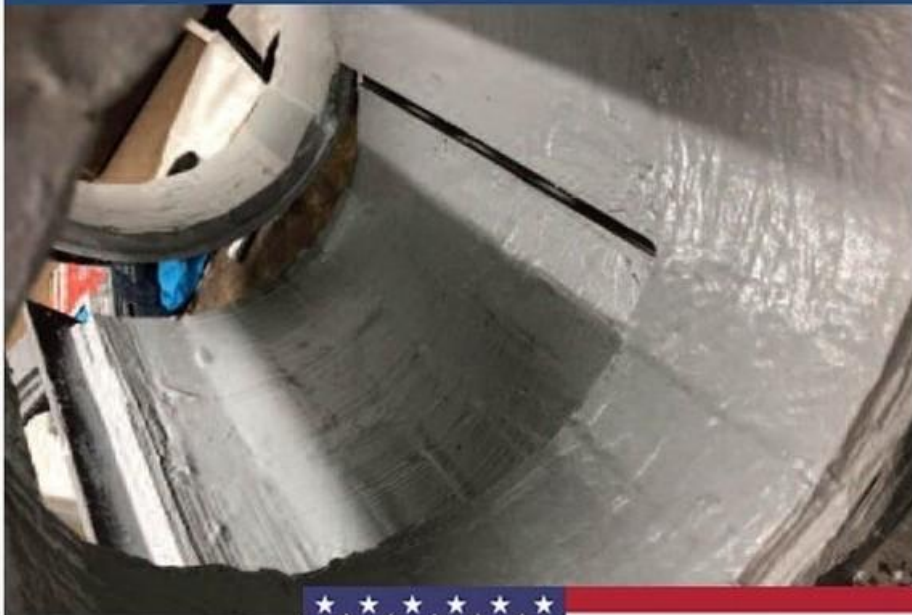
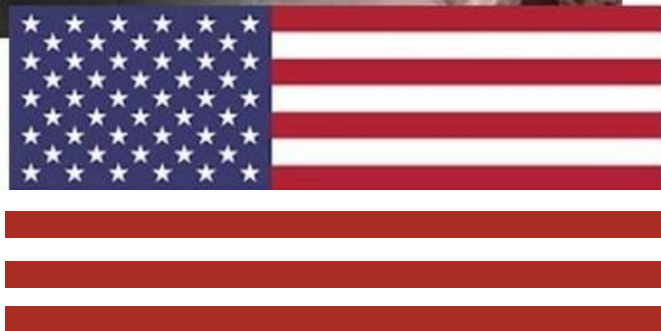
Много времени и ресурсов было потрачено на американском лесоперерабатывающем заводе на замену секций трубопроводов окорочного цеха, которые были подвержены ускоренному износу по причине повреждения щепой.

Плазмет НТЕ был нанесен кистью толщиной сухой пленки порядка 10-20 мм. Плитка была уложена в этот слой материала Плазмет НТЕ, как в цементный раствор, а затем вся защищаемая поверхность была покрыта Плазмет НТЕ, нанесенным минимальной толщиной влажной пленки 50 мм.

Проведенный через 5 месяцев инспекционный осмотр не выявил какой-либо потери толщины покрытия, подтвердив таким образом, что решение, предложенное компанией **CORROCOAT**, увеличивает срок службы секций трубопровода во много раз.

Американский филиал компании **CORROCOAT** предложил произвести облицовку алюмооксидной керамической плиткой, уложенной на Плазмет НТЕ в качестве высокопрочного адгезивного/ цементного раствора. Керамика, состоящая на 99,9% из алюмооксида, изнашивается в 10 раз медленнее углеродистой стали, а материал Плазмет НТЕ обладает отличной химической и стойкостью и стойкостью к истиранию при высоких температурах.
