Ремонт и защита циклона, подверженного коррозии-эрозии, посредством технологии наружного композитного обертывания с использованием эпоксидного покрытия Плазмет НТЕ

Проблема:

Сквозные повреждения циклона, используемого в агрессивной абразивной среде на ЦБК.

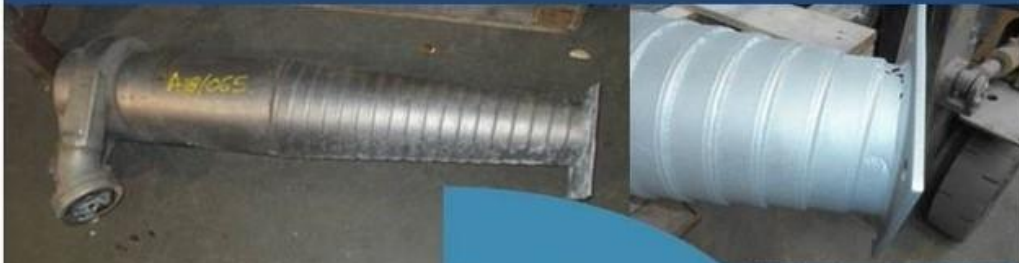
Подготовка поверхности, армирование и нанесение Плазмет НТЕ

Восстанавливаемая поверхность была подвергнута абразивоструйной очистке согласно Sa 2½. Затем было произведено наружное композитное обертывание с использованием ровинга (300 гр/м²) и Ламинирующей смолы серии 600 с последующим нанесением нескольких слоев материала Плазмет НТЕ на наружную и внутреннюю поверхности циклона таким образом, чтобы общая толщина сухой пленки покрытия составила 2000 мкм.
