Программа полного восстановления и возврата в эксплуатацию трубной катушки с ТЭЦ с использованием комплекса материалов, включая КОРРОГЛАСС серии 600, АРМАГЕЛЬ, ПЛАЗМЕТ ZF и КОРРОТАН АР1

Восстановление и АКЗ трубной катушки

Четыре материала производства компании **CORROCOAT** были использованы для ремонта и АКЗ 1200/1000 мм трубной катушки для одной из Шотландских ТЭЦ.

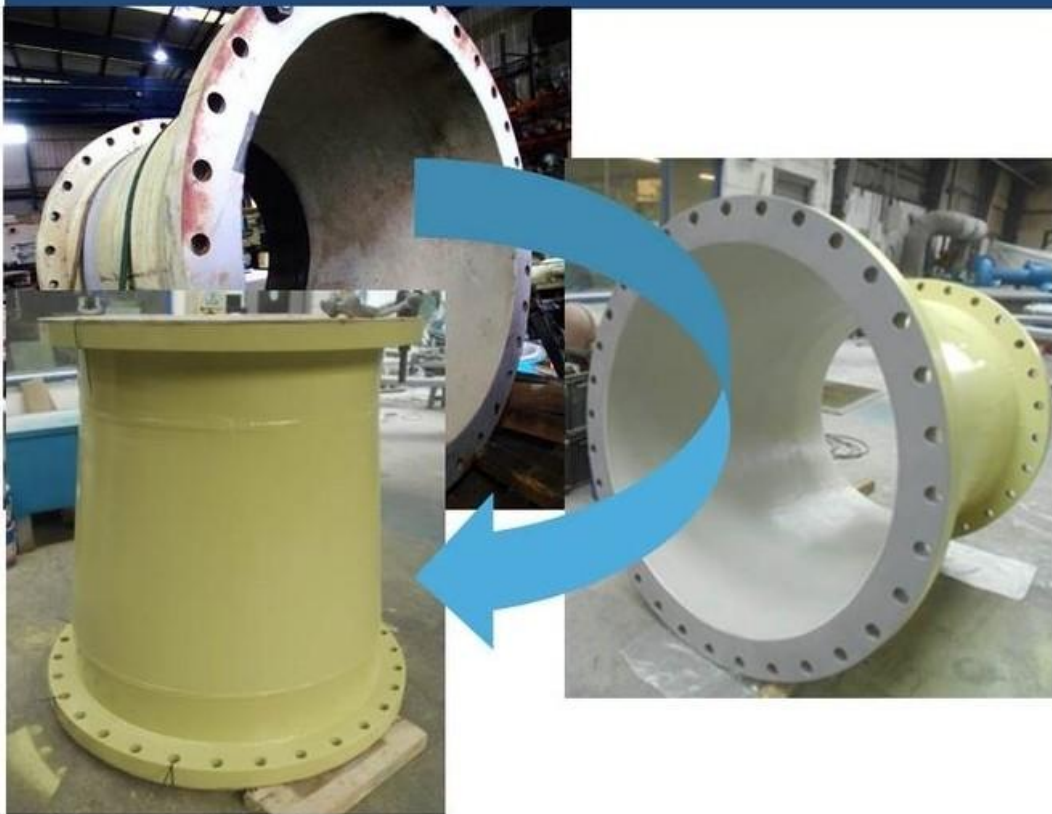
Трубная катушка до ремонта, после ремонта и перед отправкой заказчику для последующего монтажа и длительной, бесперебойной эксплуатации.

На фото слева трубная катушка по прибытии от заказчика и после завершения полной программы работ по восстановлению и АКЗ перед отправкой заказчику для возврата в эксплуатацию.

Восстанавливаемая поверхность была подвергнута абразивоструйной очистке согласно Sa 2½ с обеспечением минимального профиля 50 мкм. После удаления остатков дроби и обеспыливания внутренняя поверхность была покрыта материалом серии Коррогласс 600, нанесенным толщиной сухой пленки покрытия 750 мкм. После отверждения и проведения инспектирования сплошности покрытия в целях обеспечения стойкости к истиранию и воздействию агрессивных химических сред поверх Коррогласс был нанесен абразивостойкий материал Армагель толщиной сухой пленки 1250 мкм.

В качестве наружного покрытия был нанесен материал Плазмет ZF с последующим нанесением Корротан АР1 в качестве высокоглянцевого финишного покрытия.
